BYGGETEKNISK
ERFARINGSFORMIDLING 2009

Planlæg byggeprocessen – undgå fugt

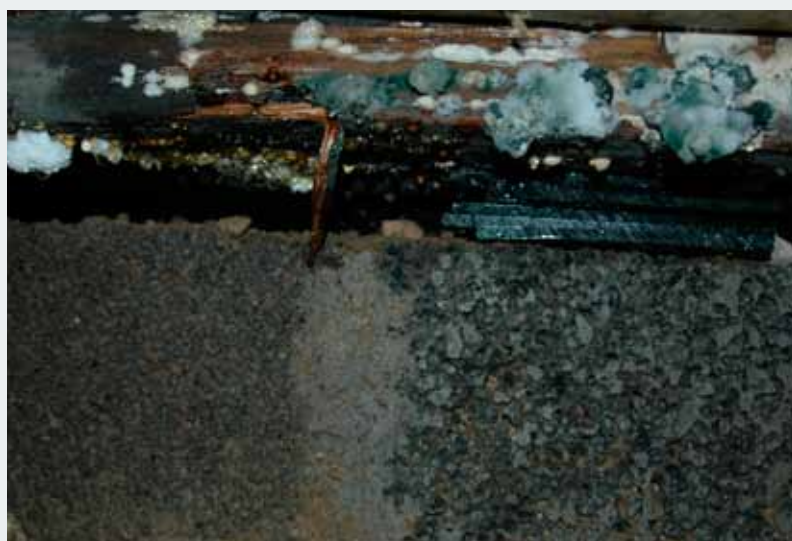
Manglende tildækning i byggeprocessen øger risikoen for senere skimmelvækst.

Skimmelvækst i bygningsdel efter kraftig opfugtning.

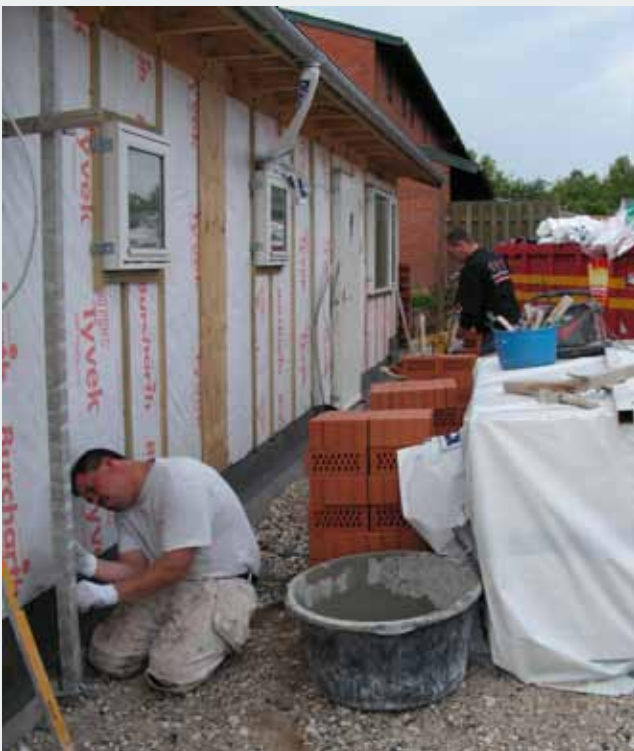
Bagvægskonstruktion i lette materialer. Sockelpap er placeret på udvendig side af vindspærren, hvilket er et svigt.

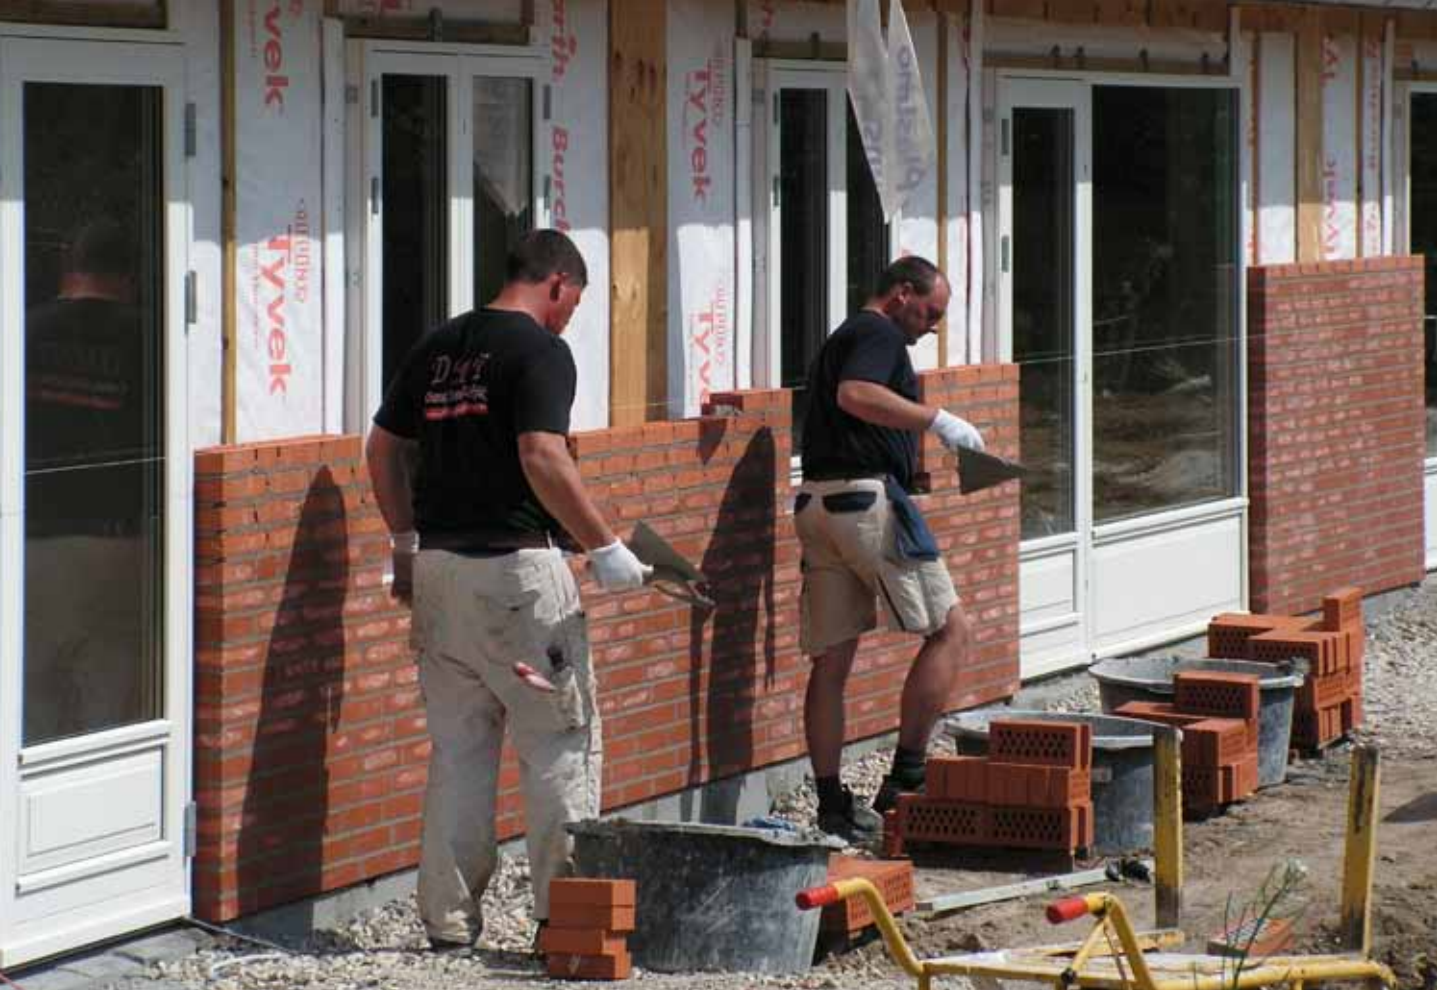
Opmuring af skalmur på let bagvægskonstruktion.

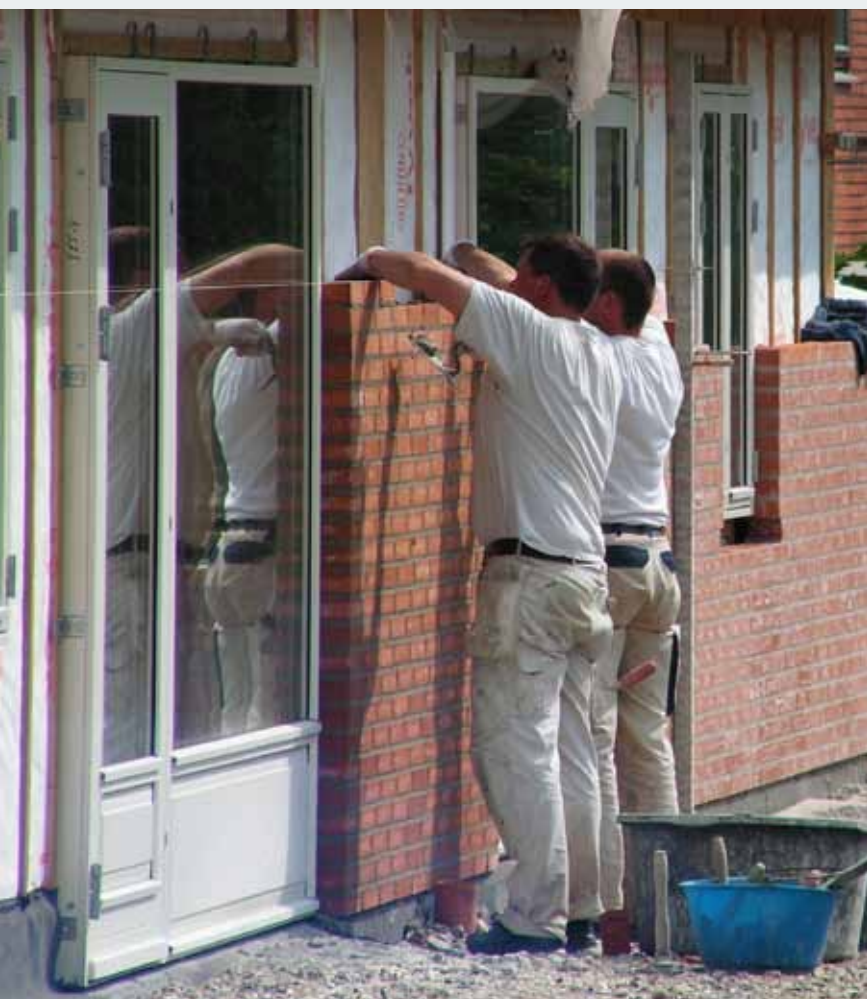
Det er vanskeligt at mure forskriftsmæssigt, når pladsen er snæver mellem skalmuren og den lette bagvæg.

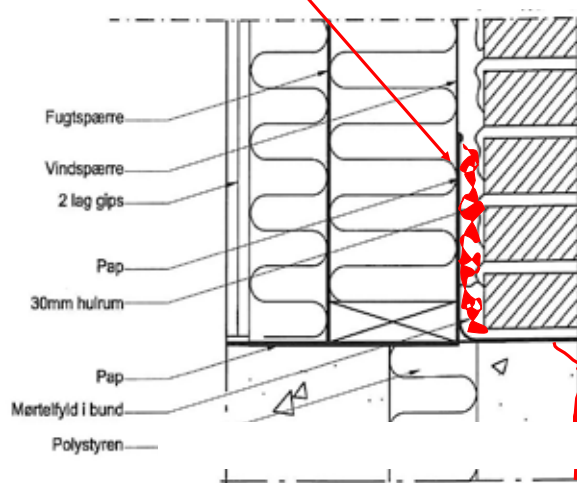
Her er projekteret med 30 mm afstand mellem formur og let bagvægskonstruktion, hvilket er for lidt. Afstanden skal være minimum 50mm.

Mørtelspild fjernes

Evt. udkradsede studsfiger til dræn - ikke ventilation

Fugtspærren føres helt frem til ydersiden af murværket

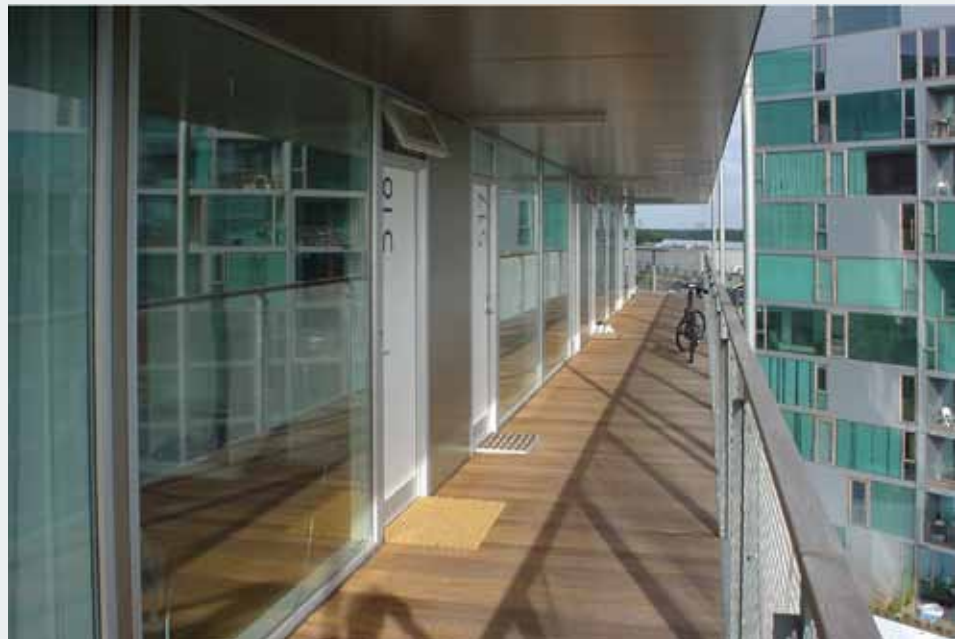
Boligbyggeri med store glaspartier i facaderne. En sårbar løsning i både opførelses- og driftsfasen.

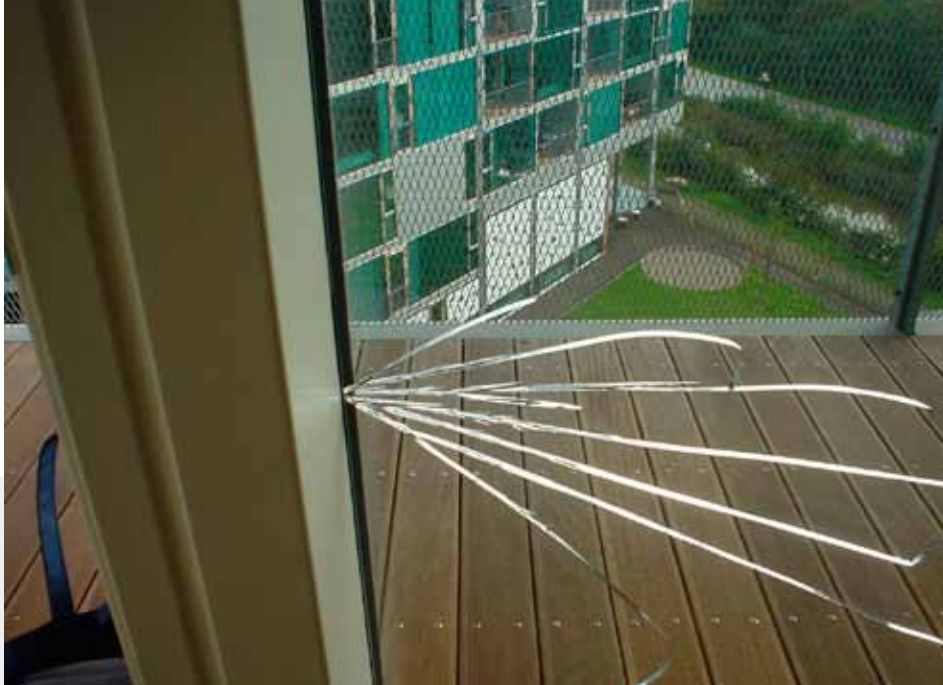
Termiske brud kan starte i glaskantens svageste punkt, fx hvor der er kantskader.

Problemerne med slagskygger løses ved, at der konstruktivt tages højde for skygge på glasfladerne. Desuden skal det sikres, at glasset skal være fri for skader på kanterne, og at der er udført en forskriftsmæssig isolering af vinduesfalsene. Ved at anvende hærdet eller varmemeforstærket glas opnås desuden, at glasset kan tåle meget høje temperaturforskelle, uden at der sker skade.

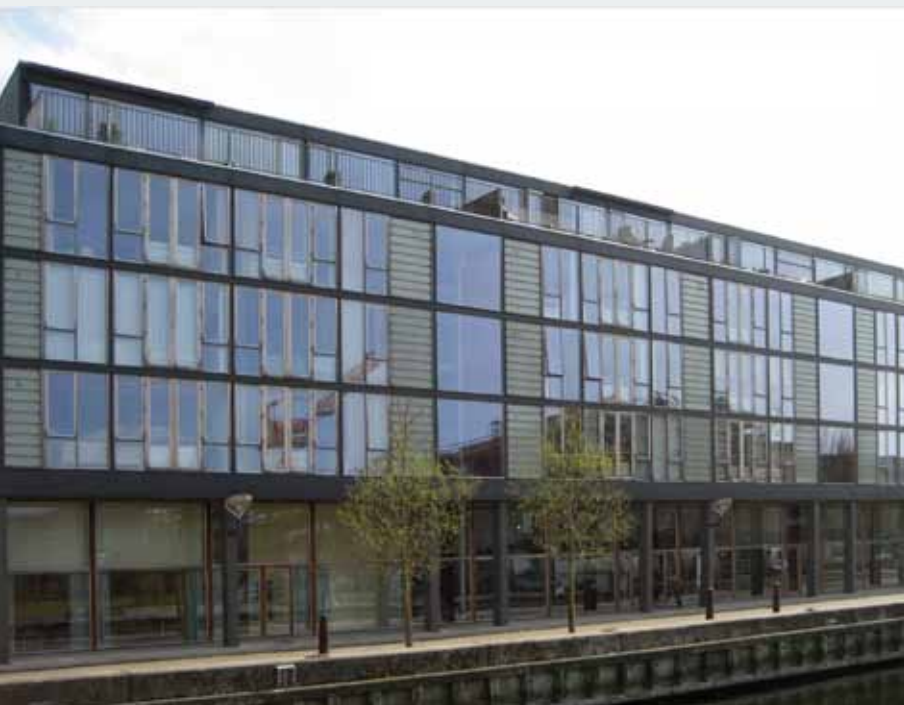
Byggeri med vinduer og døre udført i jatobatræ – og med udsat beliggenhed.

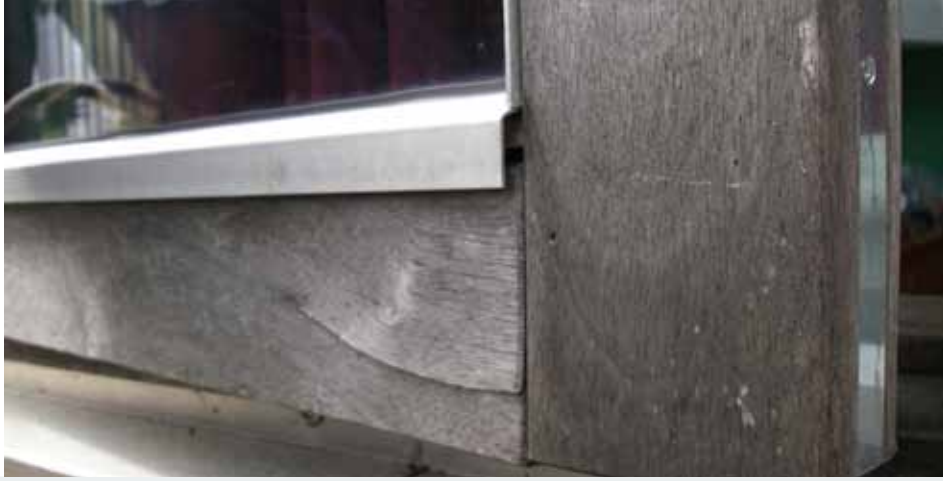
Vinduespartiet har slået sig og, der er sandsynlighed for fugtindtrængen.

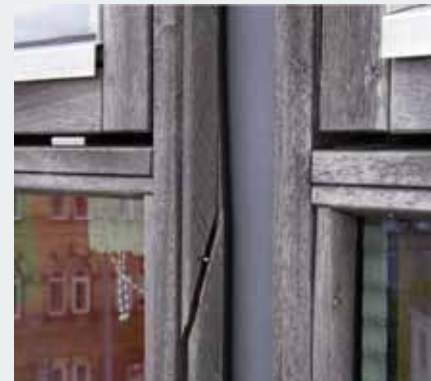
Vindustræet er flækket.

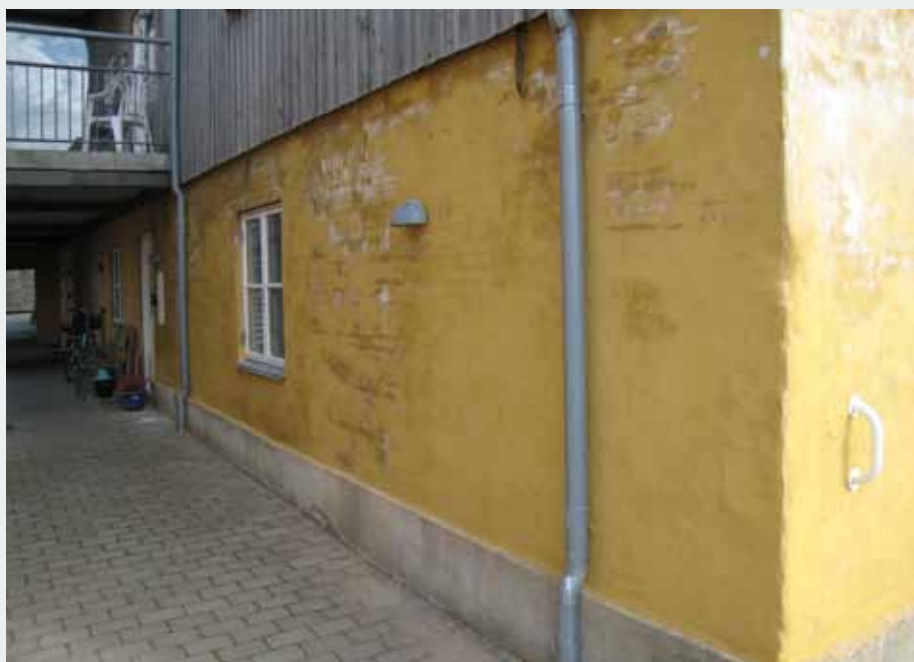
**Ombygget ældre erhvervs-
ejendom med fugtproblemer
ved terræn og saltudtræk i
store partier på ydervægge.**

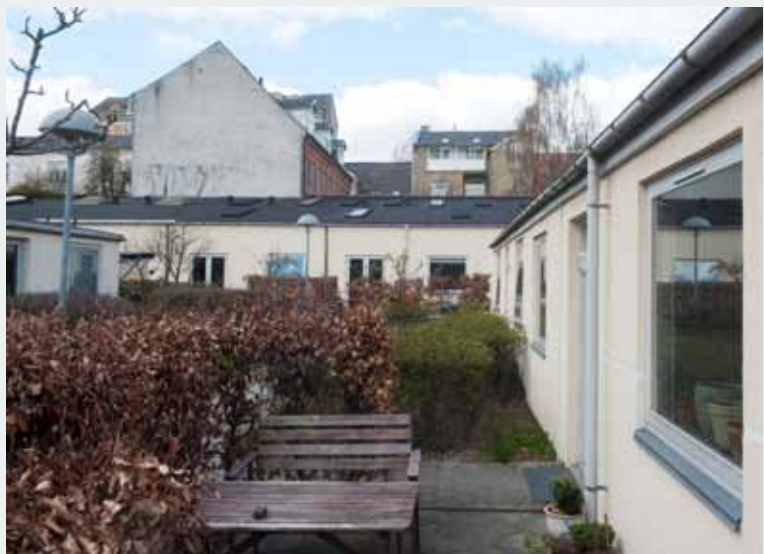
Nogle erhvervsejendomme har en attraktiv beliggenhed, men er ofte i så dårlig stand, at bygningerne kræver meget omfattende byggetekniske indgreb, hvis de skal indrettes til boliger.
