BYGGETEKNISK ERFARINGSFORMIDLING 2007

Projektgranskning
Byggeriet globaliseres
Tilgængelighed og fugtproblemer
Tagterrasser
DUKO
Skønserklæring afgjorde tvist
Underråd giver ansvarlig

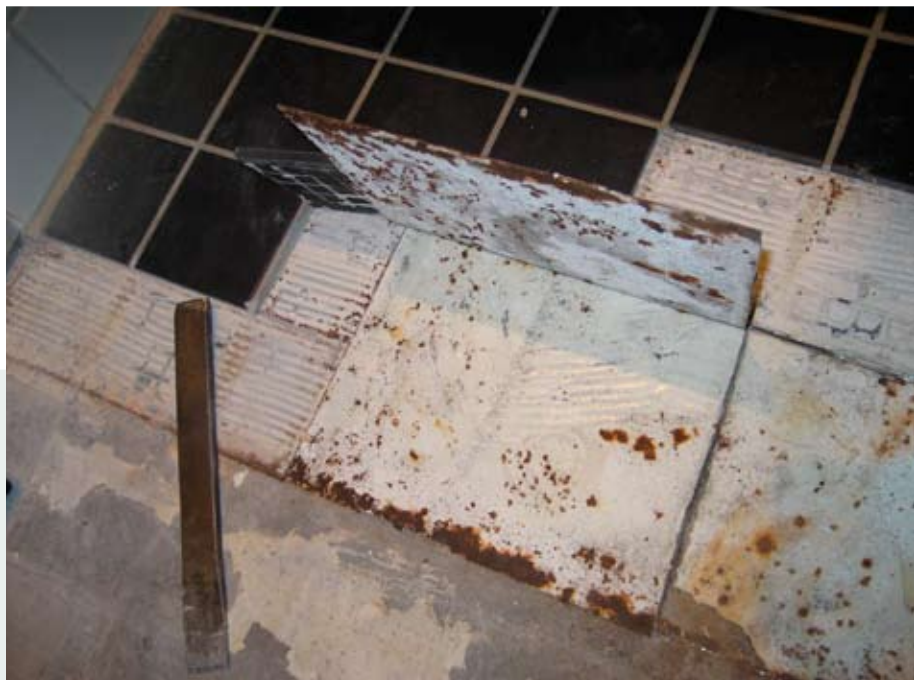
Fliserne var ikke sat op i epoxy, og overfladerne var således ikke vandtætte. Mørtel til udstøbning af bund i brusenichen samt fugemørtel ved væg- og gulvfliser var porøs og smuldrende og virkede desuden aggressivt overfor stålpladerne. Væggene var ikke stabile, da de galvaniserede stålplader var for tynde, hvorfor der opstod revner i flisefugerne. Gulvvarmeslanger var svejst fast i de galvaniserede overflader, hvorved rustbeskyttelsen var brudt.

Stålplade angrebet af aggressiv mørtel i forbindelse med vandindtrængning ved mørtelfuger.

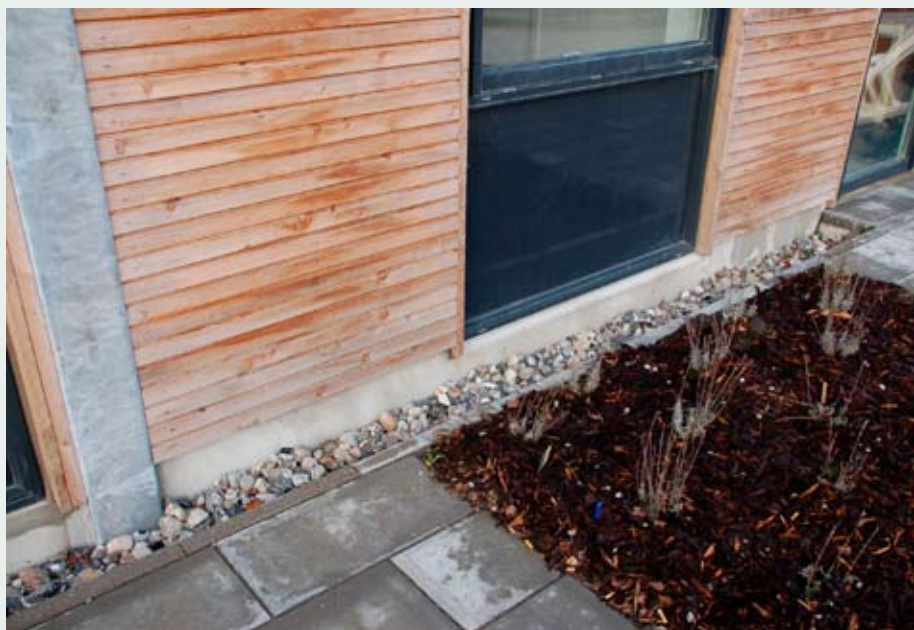
Stenrende langs facade skal sikre mod opsprøjt og at overfladevand bortledes via dræn. Der bør være riste ved indgangsdøre.

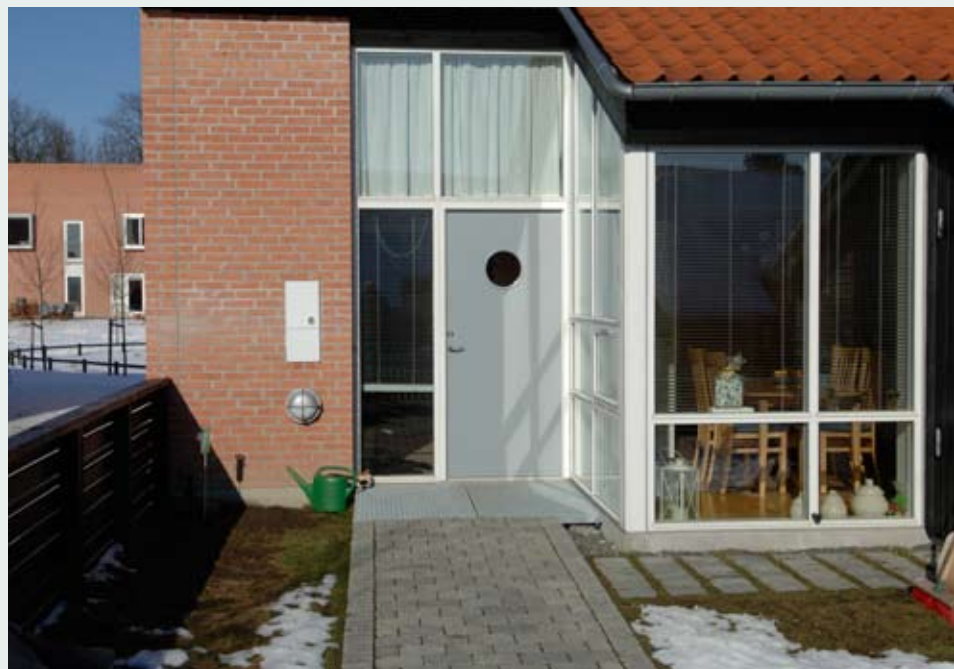
En svagt skrånende rampe skaber niveaufri adgang til indgangsdør. En enkel og fugtsikker løsning.

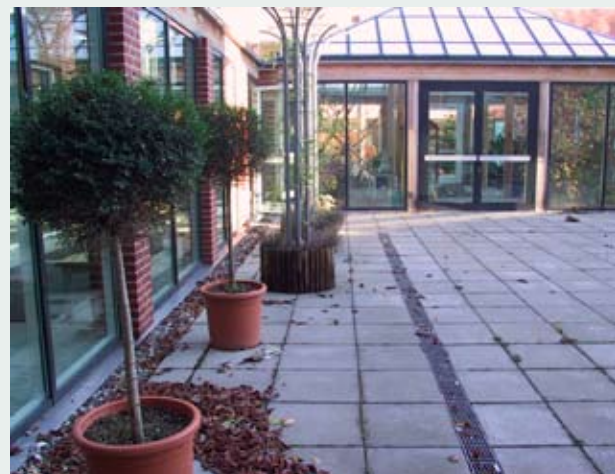
Det frarådes ifølge BYG-ERFA bladet at lægge fliser på et afretningslag af grus, da det ofte volder problemer, når overfladevand fra tagterrassen skal sive gennem afretningslaget til skjulte afløb. Risikoen for vandopstuvning på tagterrassen er særlig stor ved kraftige regnskyl, når skjulte afløb er stoppede eller når sive-

Tagterrasse med stenrende langs facade samt flisebelægning på grus

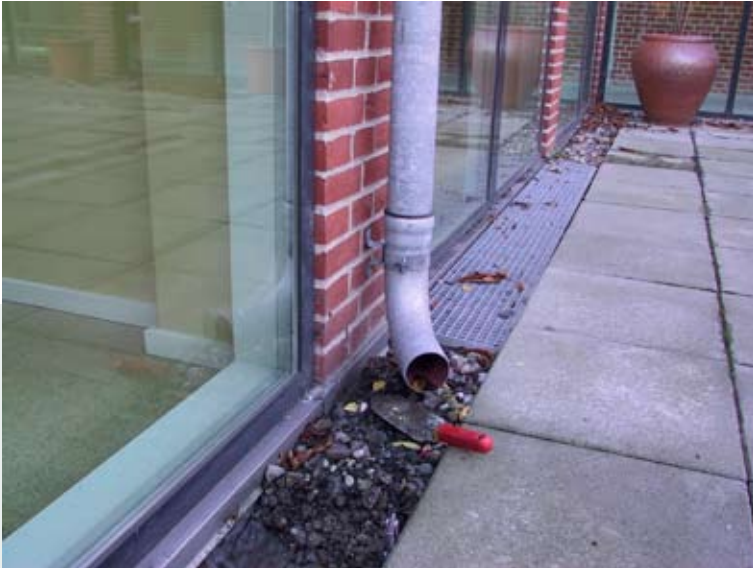
Tagvand fra overliggende tagflader skal ikke afledes til en tagterrasse. Det er desværre ikke ualmindeligt, men det medfører ofte ophobning af vand på tagterrassen, fordi dens afløb m.v. ikke er dimensioneret til det. Tagvand fra overliggende tagflader skal i stedet ledes til eget afløb.

Vand fra overliggende tagareal føres ned i afløbsrende, hvilket medfører opstuvning af vand og sandsynlighed for vandindtrængning.

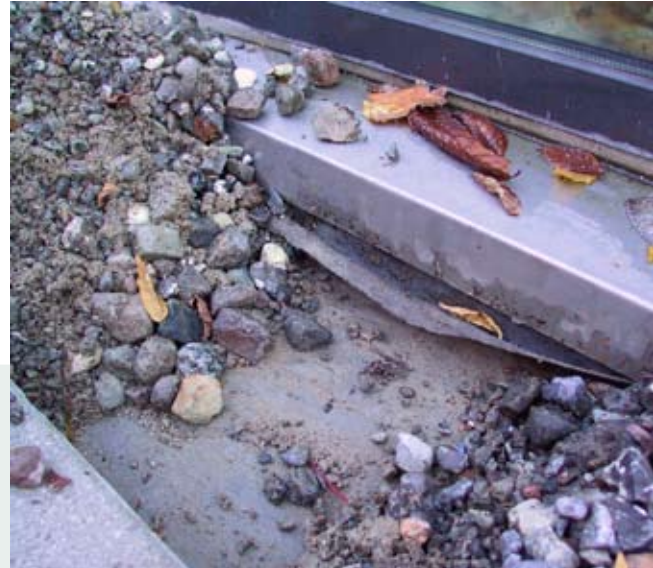
Lav inddækningshøjde har betydet vandindtrængning ved døre og vinduespartier.

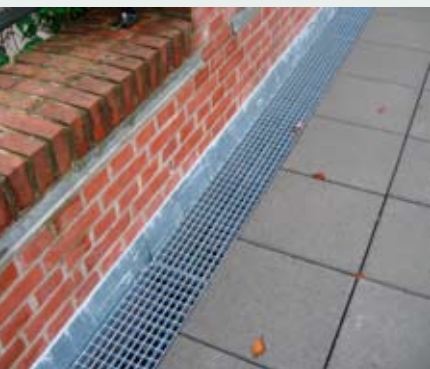
Den underliggende isolering har ikke haft en tilstrækkelig trykstyrke, hvilket har medført, at fliseopklodsningen er trykket ned i isoleringen og har medført lunger.

Ny opbygning af tagterrassen er udført med riste langs facade.

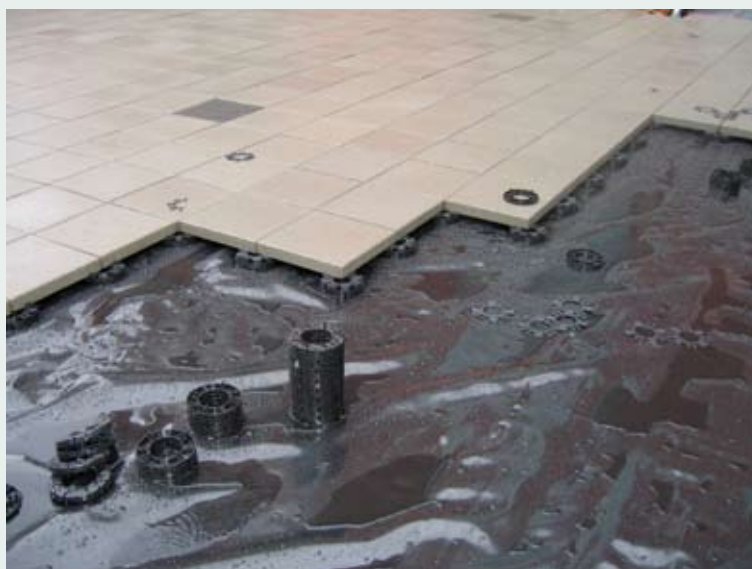
Fliser på flisefødder og afløb under flisebelægning er markeret med mørkere fliser så efterfølgende drift lettes.

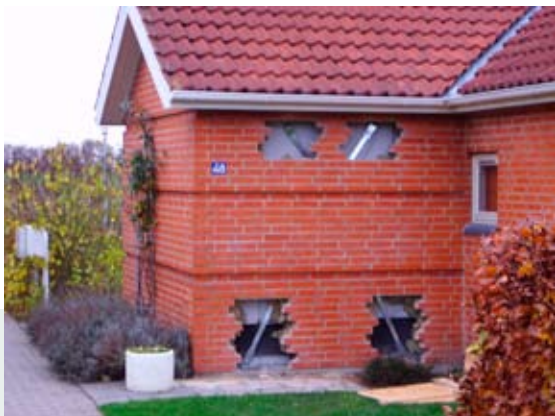
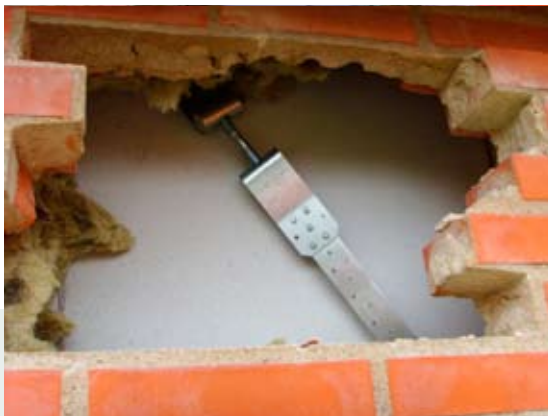
Ved et 5-års eftersyn i 1999 i en almen boligafdeling med 30 boliger blev der konstateret svigt i form af alvorlige stabilitetsproblemer, som gav sig udslag i revner i indervægge, og som på længere sigt kunne medføre kollaps. Byggeriet var projekteret af et arkitektfirma som totalrådgiver, med et ingeniørfirma (indklagede) som underrådgiver. På tidspunktet for eftersynet var arkitektfirmaet gået konkurs, hvorfor bygningsejeren reklamerede over for ingeniøren som underrådgiver og ansvarlig for projekteringsfejl vedrørende byggeriets konstruktioner.

Eftermonterede afstivende vindkryds i stabiliserende væg.
