BYGGETEKNISK
ERFARINGSFORMIDLING 2009

Planlæg byggeprocessen – undgå fugt

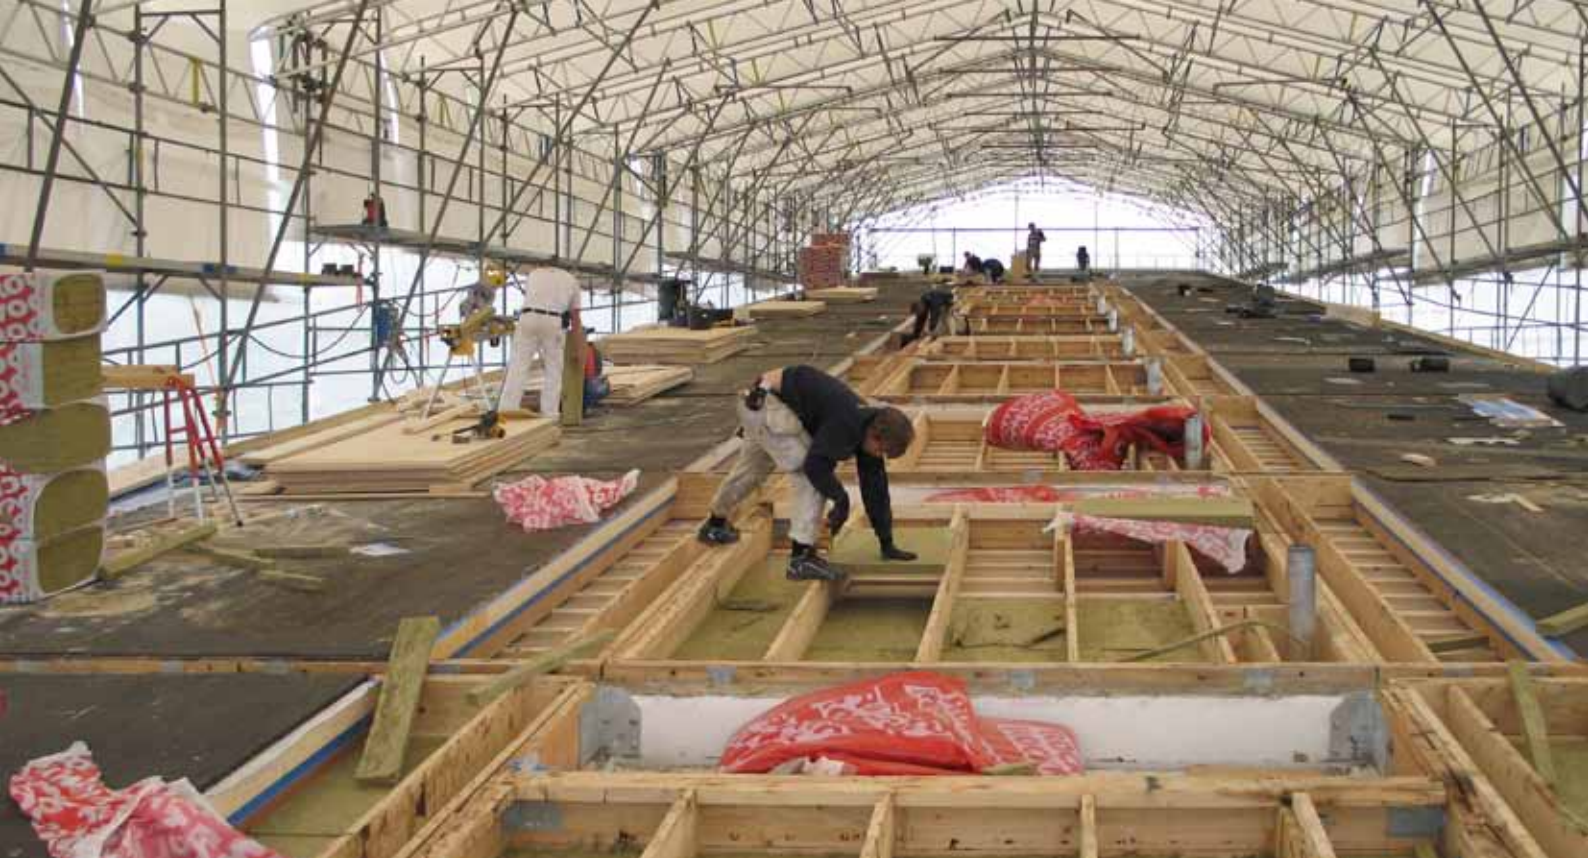
Manglende tildækning i byggeprocessen øger risikoen for senere skimmelvækst.

Skimmelvækst i bygningsdel efter kraftig opfugtning.

fugtfølsomme end beton og tegl. Det bør anbefales, at byggerier med sådanne materialer opføres under heloverdækning. Argumentet for at fravælge heloverdækning er økonomien, men det er langt fra sikkert, at det holder, når der ses på de samlede omkostninger.

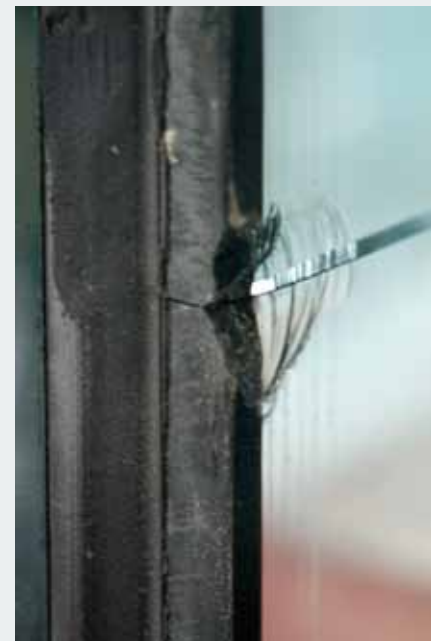
Termiske brud kan starte i glaskantens svageste punkt, fx hvor der er kantskader.

- Kantskader på termoruderne, som øger sandsynligheden for, at der opstår termiske brud.

Problemerne med slagskygger løses ved, at der konstruktivt tages højde for skygge på glasfladerne. Desuden skal det sikres, at glasset skal være fri for skader på kanterne, og at der er udført en forskriftsmæssig isolering af vinduesfalsene. Ved at anvende hærdet eller varmemeforstærket glas opnås desuden, at glasset kan tåle meget høje temperaturforskelle, uden at der sker skade.
