BYGGETEKNISK ERFARINGSFORMIDLING 2007

Projektgranskning
Byggeriet globaliseres
Tilgængelighed og fugtproblemer
Tagterrasser
DUKO
Skønserklæring afgjorde tvist
Underråd giver ansvarlig

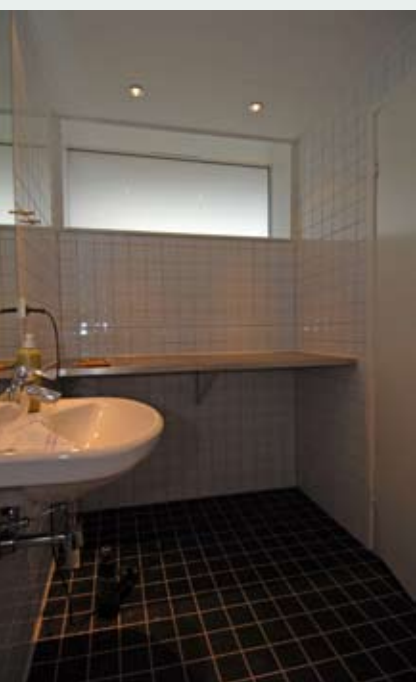
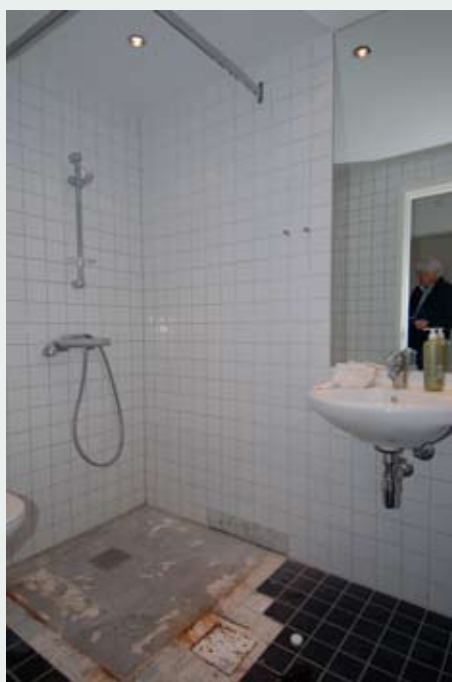
Fliserne var ikke sat op i epoxy, og overfladerne var således ikke vandtætte. Mørtel til udstøbning af bund i brusenichen samt fugemørtel ved væg- og gulvfliser var porøs og smuldrende og virkede desuden aggressivt overfor stålpladerne. Væggene var ikke stabile, da de galvaniserede stålplader var for tynde, hvorfor der opstod revner i flisefugerne. Gulvvarmeslanger var svejst fast i de galvaniserede overflader, hvorved rustbeskyttelsen var brudt.

Der var således tale om helt basale svigt ved det leverede produkt, som resulterede i rust i flisefugerne i vægge og gulve samt nedfaldne fliser i et sådant omfang, at en udbedring mindst skal bestå i etablering af en ny vandtæt overflade.

Stålplade angrebet af aggressiv mørtel i forbindelse med vandindtrængning ved mørtelfuger.

Det viste sig desværre, at de badekabiner, der blev leveret, ikke var fremstillet i Tyskland, men i Kina, og at de leverede badekabiner på væsentlige punkter var anderledes. Allerede før afleveringen og ved 1-års eftersynet var det bl.a. klart, at fliserne skal nedtages og korrosionsbeskyttelsen af stålpladerne skal fornyes. Herefter skal fliserne sættes op igen.
